CIB 2008

## STRUCTURI METALICE MULTIETAJATE ÎN CONTEXTUL MIȘCĂRILOR SEISMICE

Dorin RADU

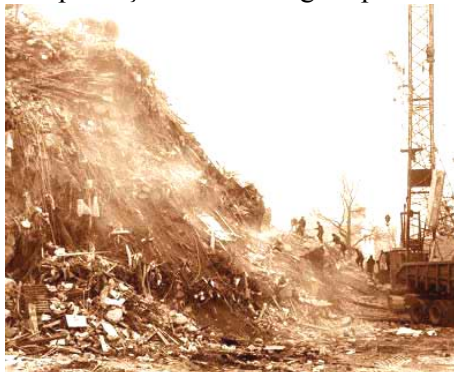
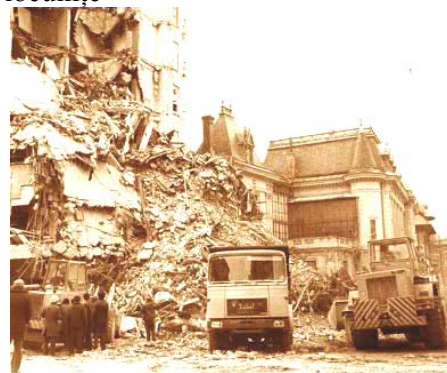
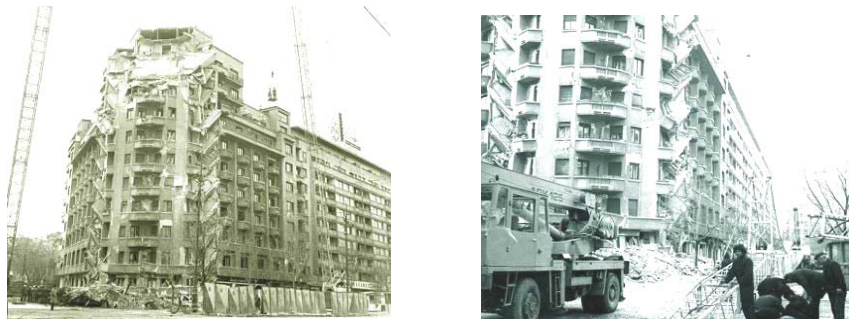
Fig. 1 – Efectele devastatoare ale cutremurului din 4 martie 1977 în București

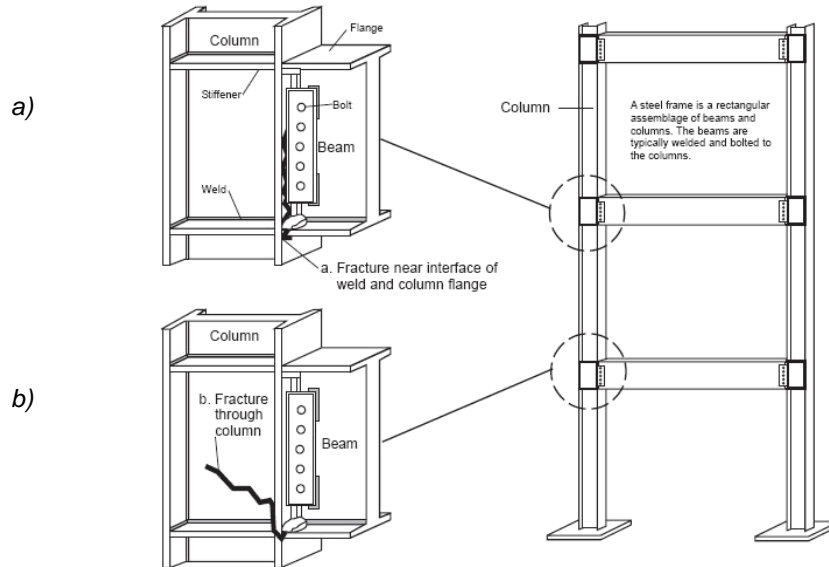
Observațiile care au urmat cutremurului de la Northridge au arătat însă că în numeroase cazuri ruperile s-au produs la valori foarte reduse ale rotațiilor plastice. Acestea au constat în fisuri

sau ruperi în suduri sau în zonele adiacente. În unele situații fisurile s-au propagat și în talpa sau chiar în inima stâlpului (Figura 4).

Fig.4 - Cedări frecvente ale îmbinărilor grindă-stâlp la cadrele metalice: a) cedarea sudurii la interfața grindă-stâlp; b) cedarea prin fisurarea tălpii și inimii stâlpului

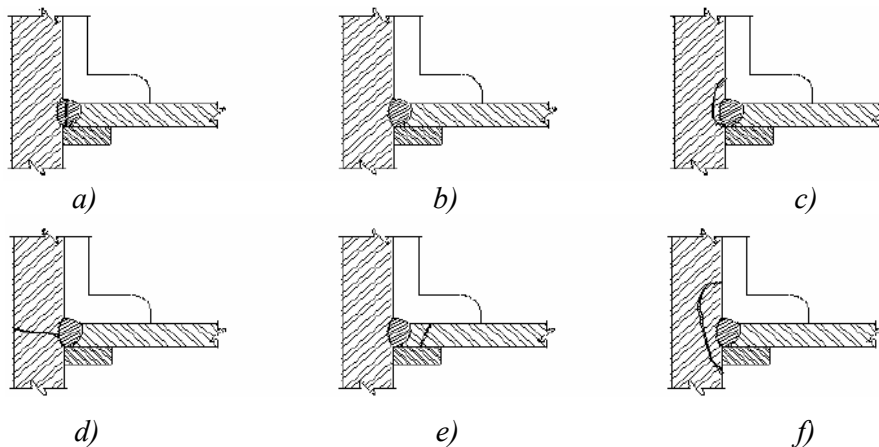
Fig. 5 - Tipuri de cedări ale îmbinărilor grindă-stâlp la cadrele metalice necontravântuite a) cedare cu fisurare sudură; b) cedare cu fisură la suprafața sudură-material; c) cedare cu fisurare verticală a tălpii stâlpului; d) cedare cu fisurare orizontală a tălpii stâlpului; e) cedare cu fisurare talpă inferioara grindă; f) cedare cu rupere lamelară a tălpii stâlpului

Cercetările post cutremur au evidențiat procentul mare de cedări ale îmbinărilor prin distrugereri pronunțate ale sudurilor în adâncime. Unii autori au clasificat aceste cedări ca fiind defecte de sudură. Totuși, numărul pronunțat de cedări ale îmbinărilor grinda-stâlp a fost considerat un motiv principal pentru revizuirea normelor de proiectare seismică în privința acestor tipuri de îmbinări.

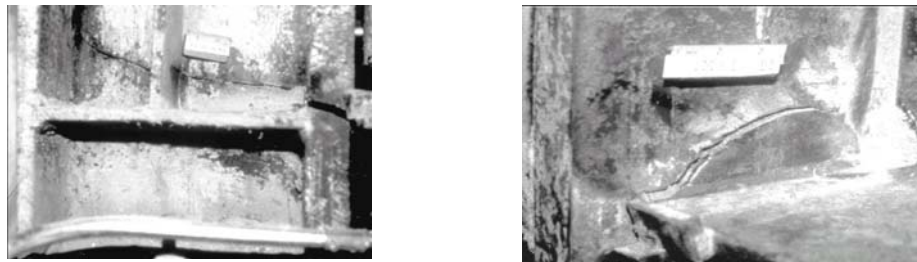
Fig.6 - Exemple de cedări în urma investigațiilor a) cedarea sudurii cu fisurarea inferioară grinzii într-o îmbinare de grindă - stâlp; b) cedarea sudurii de la partea inferioară a îmbinării, cu propagarea fisurilor pe talpa și inima stâlpului

Pentru a găsi soluții de remediere ale pagubelor produse ca urmare a cutremurului din 1994, cât și pentru a determina cauzele care au dus la comportarea nesatisfăcătoare a structurilor metalice, în Statele Unite s-a inițiat un amplu program de cercetare pe o perioadă de 6 ani, denumit "SAC venture". În urma analizării modurilor de rupere, precum și a comportării materialelor, s-au identificat cauzele principale ale cedărilor îmbinărilor:

- Calitatea materialului de sudură;
- Calitatea nesatisfăcătoare a sudurii, defecte de sudură;
- Mecanismul cedării: deformabilitatea îmbinării – apariția articulațiilor plastice în îmbinări, capacitatea la rotire depășită;

- Ruperi lamelare ale otelului din tălpile stâlpilor;
- Ruperi fragile ale sudurilor;
- Apariția articulațiilor plastice în stâlp - deformări și chiar cedări ale inimii stâlpului;

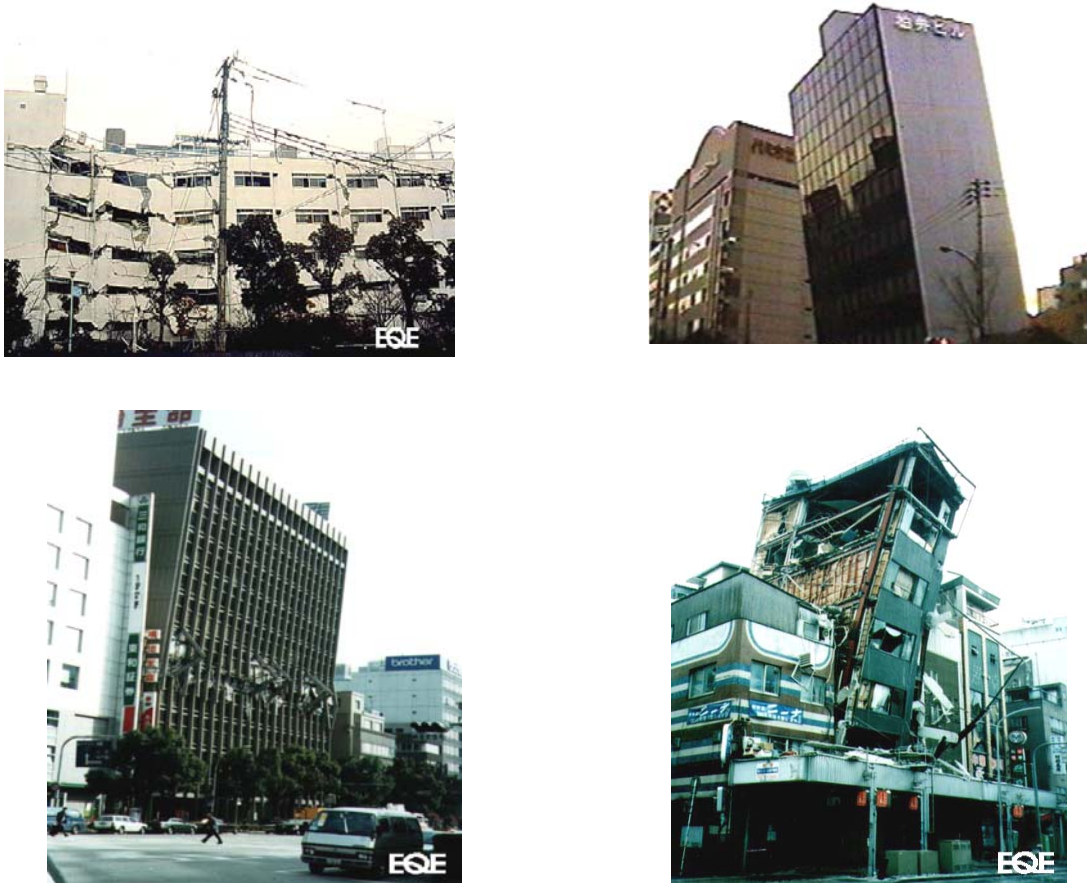
Deasemenea, un alt factor important a fost producerea fenomenului de „lichefiere a solului” din cauza existenței unor depozite de sol aluvial precum și a unor straturi de umplutură (mai ales în zona portului Kobe).

Fig.7 Avarii în urma cutremurului: a), b) efectul cedării solului – fenomenul de lichefiere; c) Cedarea stâlpilor unui etaj intermediar; d) Cedarea contravânturilor

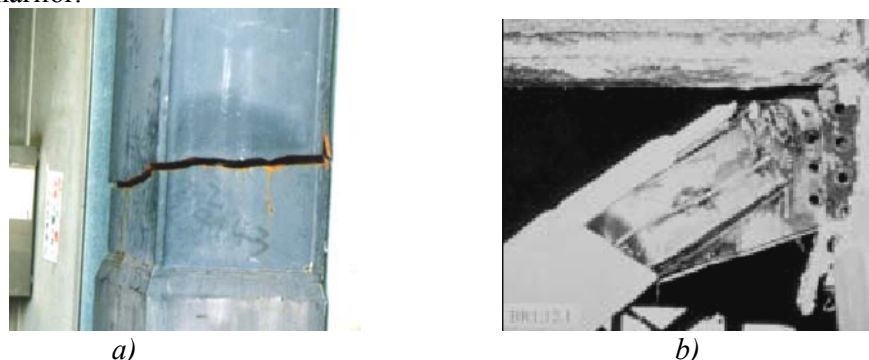
- *Stâlpi*. Pentru clădirile mai vechi unul din factorii care au contribuit la aceste avarii a fost coroziunea atmosferică. La stâlpii clădirilor mai noi, aceste avarii au constat atât în plasticări, deformări excesive şi flambaj local dar mai ales ruperi în materialul de bază.

- *Contravânturi*. Aceste elemente structurale au cedat mai ales în cazul clădirilor vechi prin cedarea îmbinarilor.

Fig. 8 Avarii în urma cutremurului: a) cedarea stalpului prin ruperea materialului de baza; b) cedarea imbinarii unei bare de contravantuire

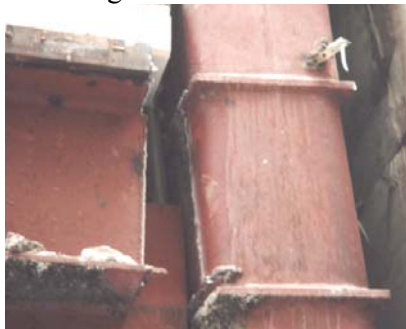
- *Îmbinări riglă-stâlp*. În multe situații, îmbinările s-au rupt fără ca elementele îmbinate să sufere plasticizări, ceea ce a făcut ca energia disipată în timpul cutremurului să fie foarte redusă. Ruperea s-a produs în principal datorită grosimii reduse a cordoanelor de sudură.

Fig.9 Avarii în urma cutremurului: cedarea sudurii între grindă și stâlp
