**DURABILITATEA BETOANELOR  
ȘI LUCRĂRILOR DIN BETON**

## ANALIZA STĂRII DE DEGRADARE A UNOR ELEMENTE STRUCTURALE DIN BETON ARMAT, LA UN PRODUCĂTOR DE CELULOZĂ ȘI HÂRTIE

Petru Rapișcă – conf. dr. ing. Univ. „Transilvania” Brașov, Fac. de Construcții

La solicitarea proprietarului fabricii de celuloză și hârtie s-au inspectat și verificat o serie de elemente structurale aparținând halelor de producție fierbătorie și albitorie, ce prezentau puternice degradări datorate coroziunii chimice (proceselor tehnologice de fabricație). Criteriile de apreciere a stării de degradare a betonului și armăturii pe baza datelor obținute prin investigare directă și determinări de laborator constituie tema principală a prezentului articol.

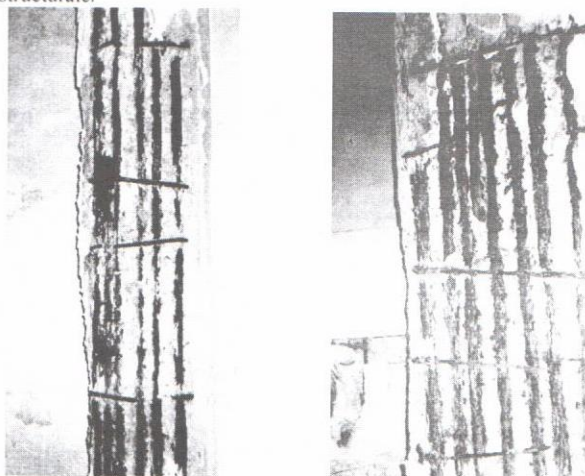
Foto 1: Aspecte de stâlpi, secția Fierbătorie și Albitorie, la cota  $\pm 0,00$  și  $+ 13,50$

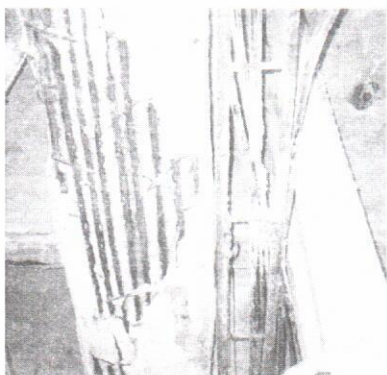
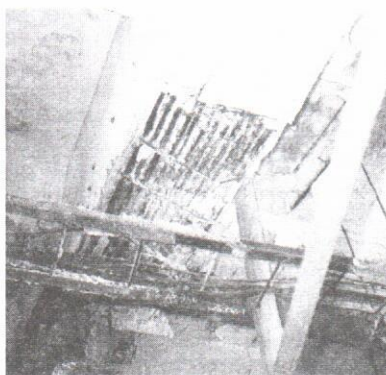
Foto 2: Aspecte caracteristice ale degradării betonului și armăturii produsă de ionii de clor, la o grindă secundară și principală, de la cota +20,50 – secția Albitorie

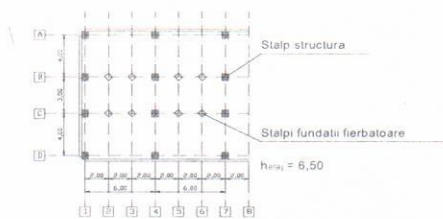
Fig. 1 - Secție Fierbătorie, plan cota ± 0,00
