ASPECTE PRIVIND DEGRADAREA PRIN COROZIUNE A UNOR CONSOLE SCURTE DIN BETON ARMAT. SOLUȚII DE REABILITARE

Drd. ing. Tuns Ioan*

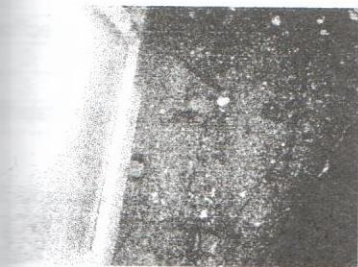
Fig. 1. Depozit de sulf – aspect consolă șir A ax 4

Rezultatele analizelor de laborator, efectuate pe probe prelevate la fața locului sunt prezentate în tabelele nr. 1, 2, 3, 4, 5.

Nr. crt.	Denumirea determinării	Exprimare	Determinant	Încadrare conf. STAS 3349/1 – 83 [4]
1.	Indice pH la 20°C	-	6,4	4,5
2.	Sulfati strat superficial	mg SO ²⁻ ₄ /kg	12443	5000
3.	Sulfati totali	mg SO ²⁻ ₄ /kg	23150	5000
4.	CO ₂ liber	mg CO ₂ /dm ³	82	90

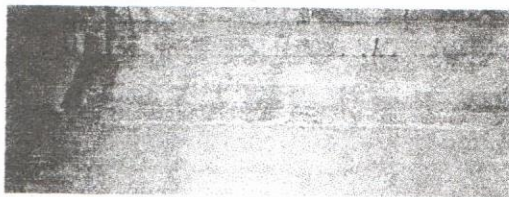
Fig. 2. Secția albitorie – aspect evazare sub formă de consolă a tălpilor grinzilor transversale de acoperiș – ax 3.

Nr. crt.	Denumirea determinării	Exprimare	Determinant	Încadrare conf. STAS 3349/1 – 83 [4]
1.	Indice pH la 20°C	-	8	4,5
2.	Cloruri solubile	mg Cl ⁻ /kg	1850	3000
3.	CO ₂ liber	mg CO ₂ /dm ³	68	90

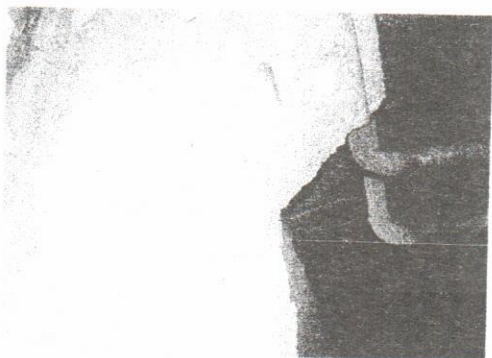
Fig. 5. Secția Betanaftol – Consolă scurtă șir B, ax 3, cota +4,50m

Nr. crt.	Denumirea determinării	Exprimare	Determinant	Încadrare conf. STAS 3349/1 - 83 [4]
1.	Indice pH la 20°C	-	8	4,5
2.	Sulfati strat superficial	mg SO ²⁻ ₄ /kg	4120	5000
3.	Sulfati totali	mg SO ²⁻ ₄ /kg	2530	5000
4.	CO ₂ liber	mg CO ₂ /dm ³	64	90
